# Grensstraat 15 III

**AHAM Vastgoed**

Adres: Grensstraat 15 III  
1091 SV, Amsterdam

**TO-2100**

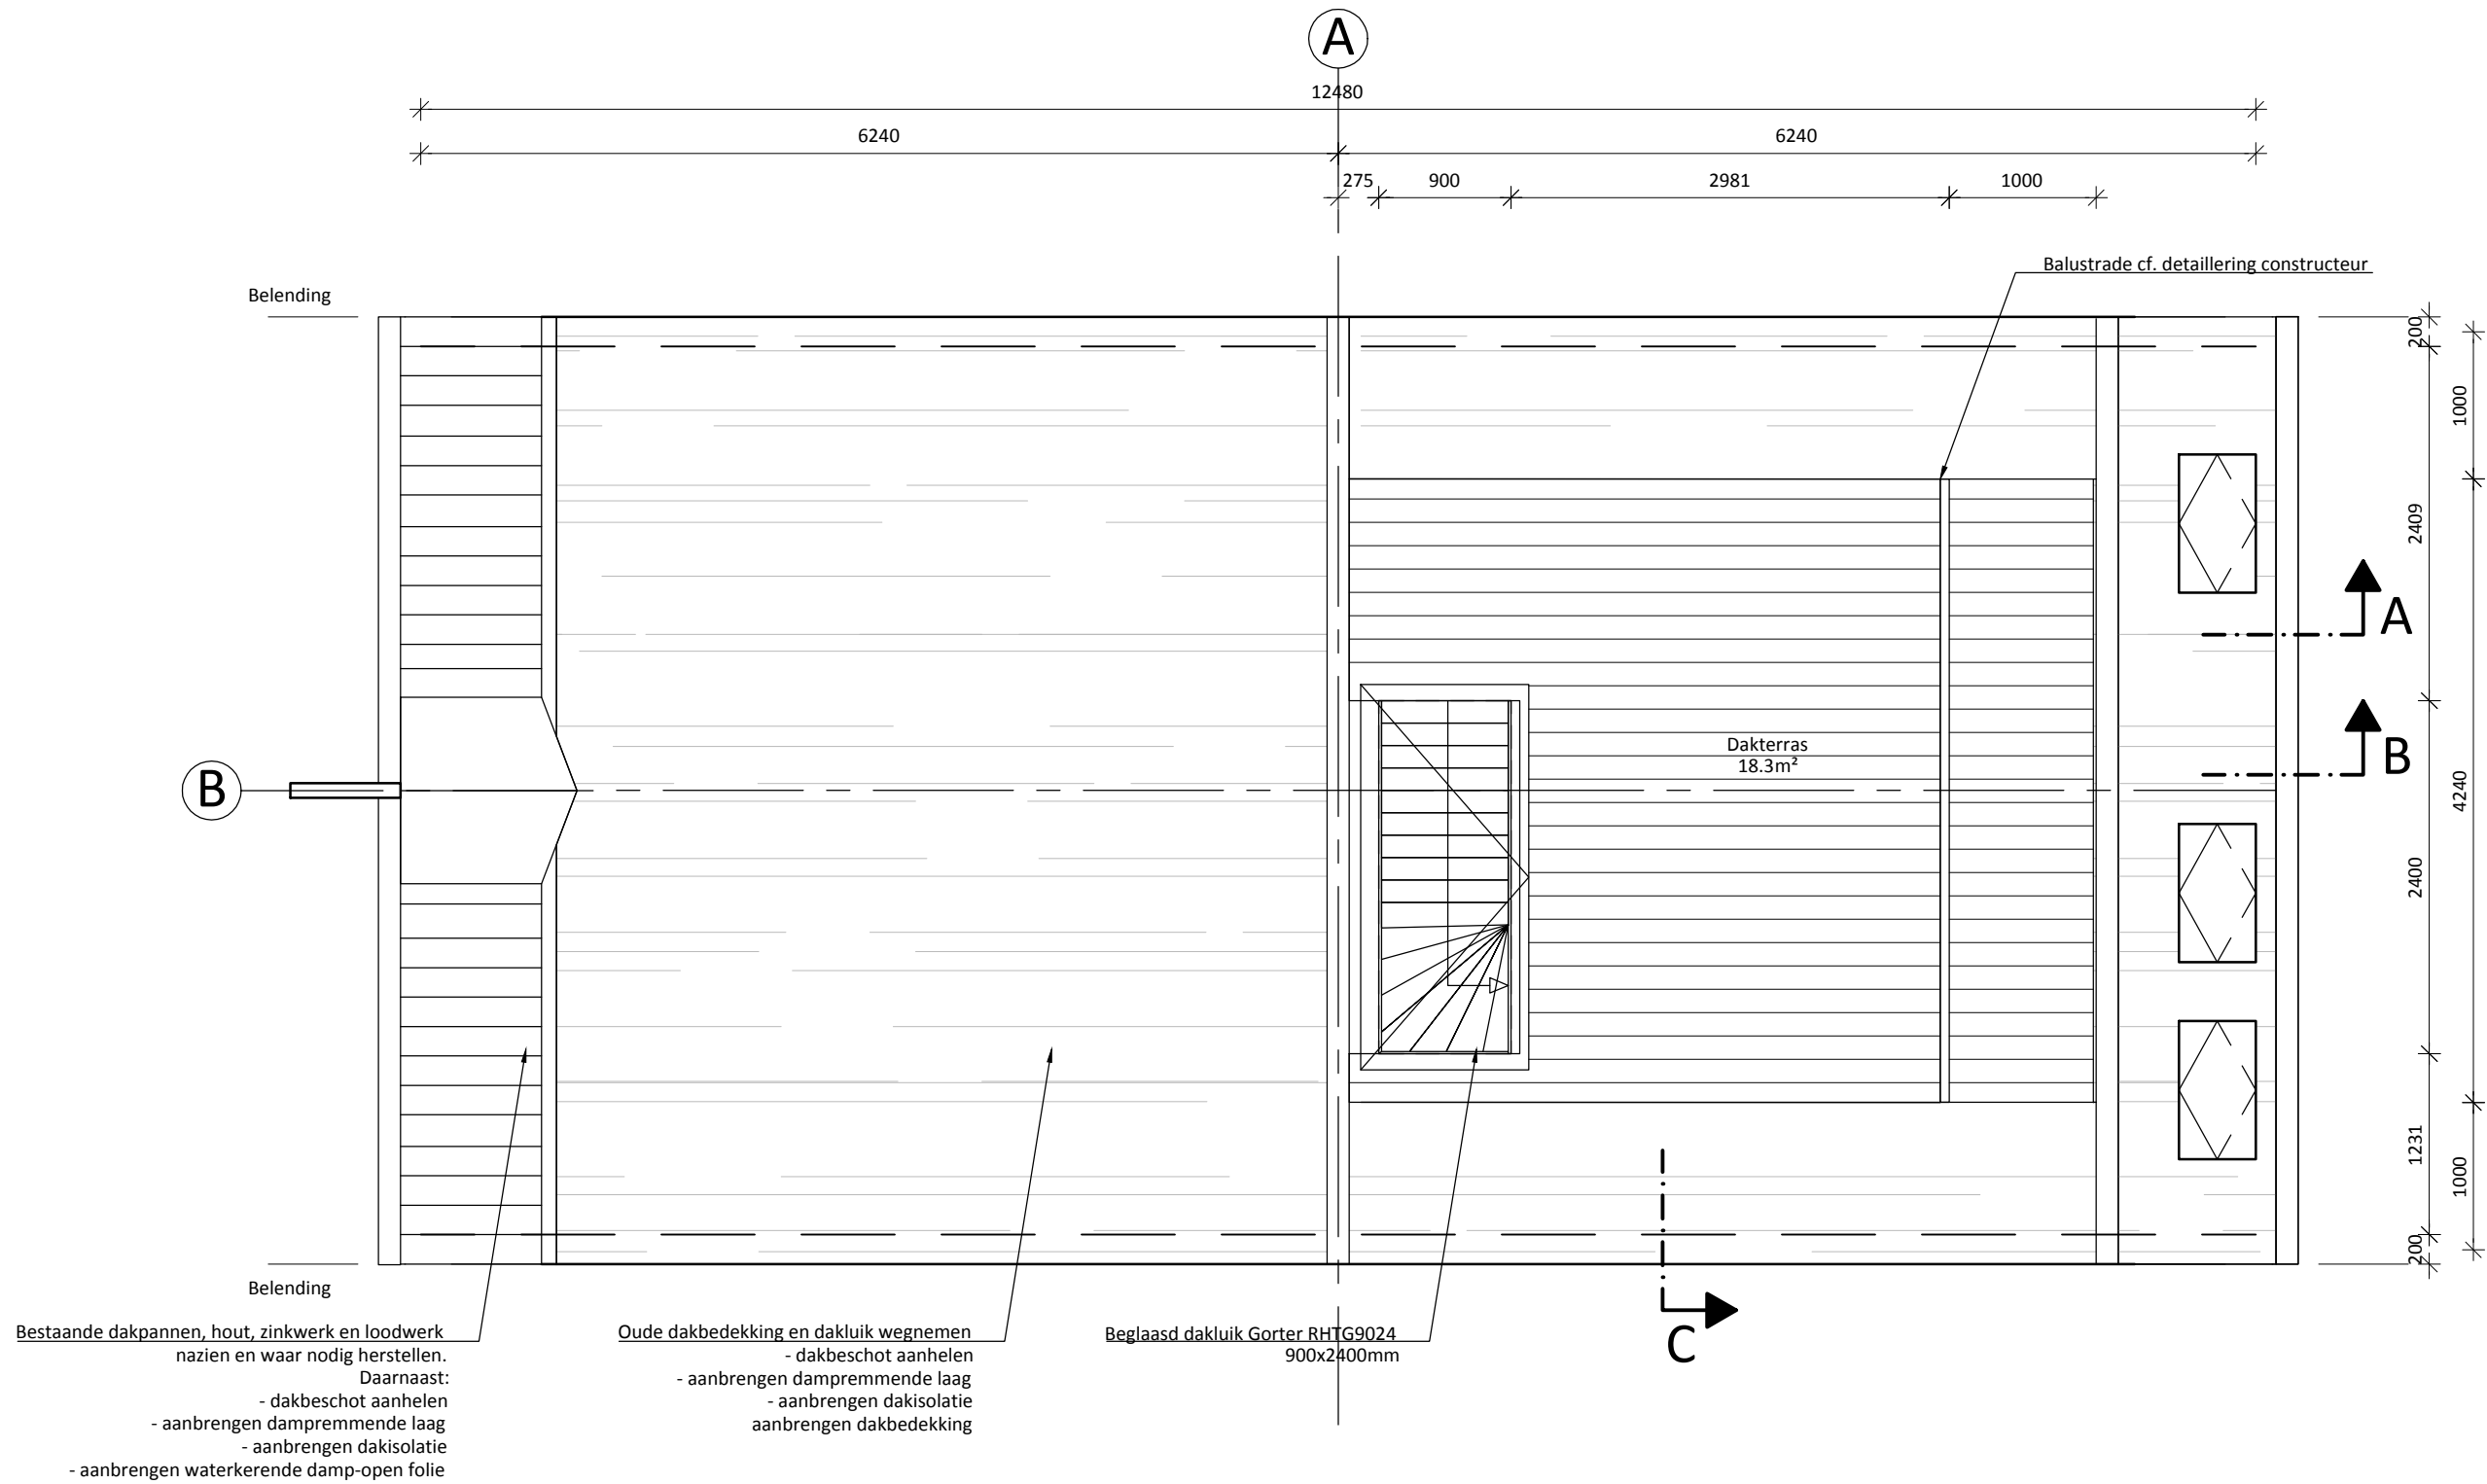
## Dakaanzicht

Bestaande dakpannen, hout, zinkwerk en loodwerk nazien en waar nodig herstellen.  
Daarnaast:  
- dakbeschoth aanhelen  
- aanbrengen dampremmende laag  
- aanbrengen dakisolatie  
- aanbrengen waterkerende damp-open folie

Oude dakbedekking en dakluik wegnemen  
- dakbeschoth aanhelen  
- aanbrengen dampremmende laag  
- aanbrengen dakisolatie  
- aanbrengen dakbedekking

Beglaasd dakluik Gortor RHTG9024  
900x2400mm
